# Feldabhilfe: 1549

**Problem:** Nockenwellensensor - Motorkontrollleuchte leuchtet auf

Astra-F 1993,5...1997, Vectra-B  
1994,5...2001, Calibra  
1994,5...1997, Omega-B  
1994,5...2000

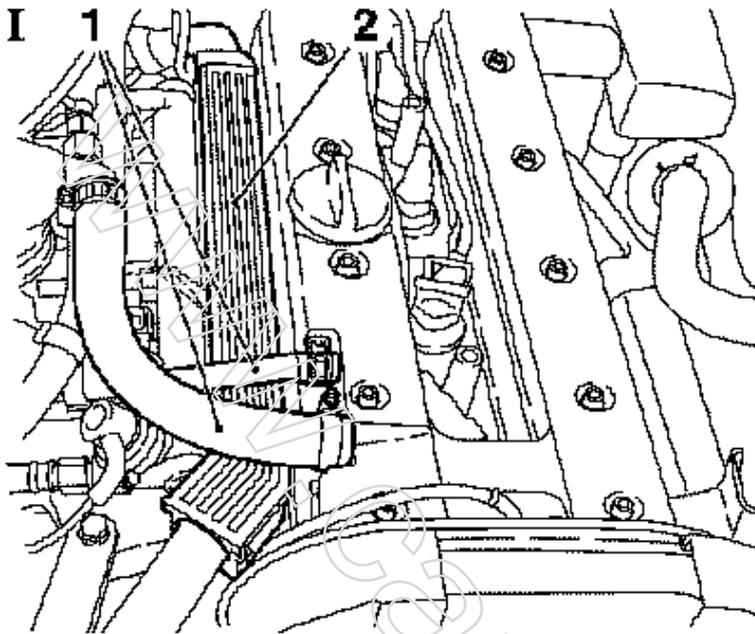
1. Nockenwellensensor ausbauen
  - siehe Arbeitsvorgang "Nockenwellensensor aus- und einbauen", Baugruppe "J", der entsprechenden Service-Anleitung.
2. Schläuche Kurbelwellengehäuseentlüftung und Kabelkanal ausbauen (siehe Bild I, 1,2).

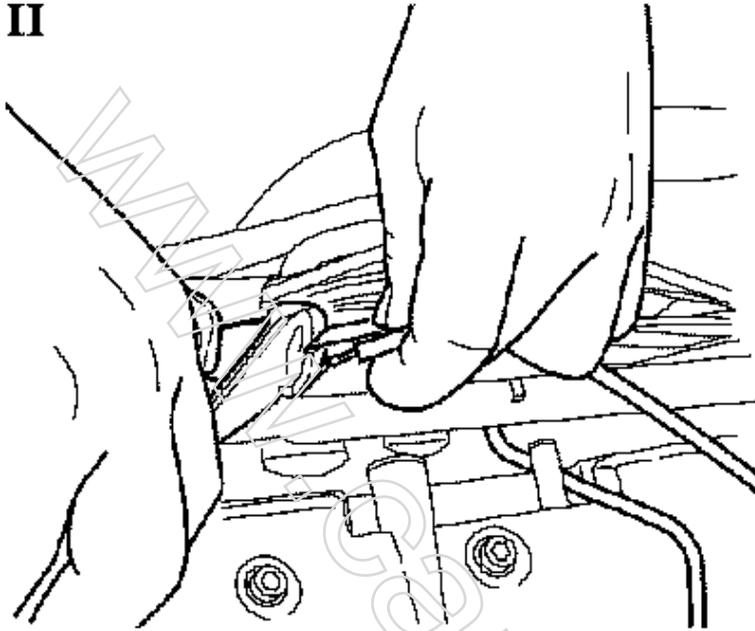
**II**

4. Kabelsatz Nockenwellensensor an entsprechender Stelle, mit geeignetem Werkzeug durchtrennen (siehe Bild II).

Neuen Kabelsatz nicht kürzen. Position der Kabelverkrümmung sollte, wenn möglich, innerhalb des Kabelkanals liegen.

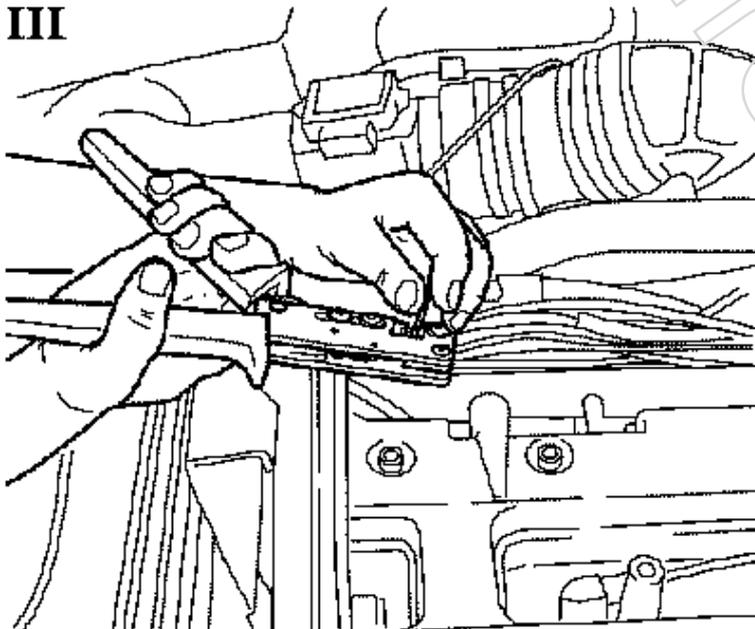
**III**

5. Durchtrennten Kabelsatz aus Kabelkanal ziehen.
6. Neuen Kabelsatz in Kabelkanal verlegen.
7. Kabel des Kabelsatzes mit MKM-923-31 abisolieren (siehe Bild III).

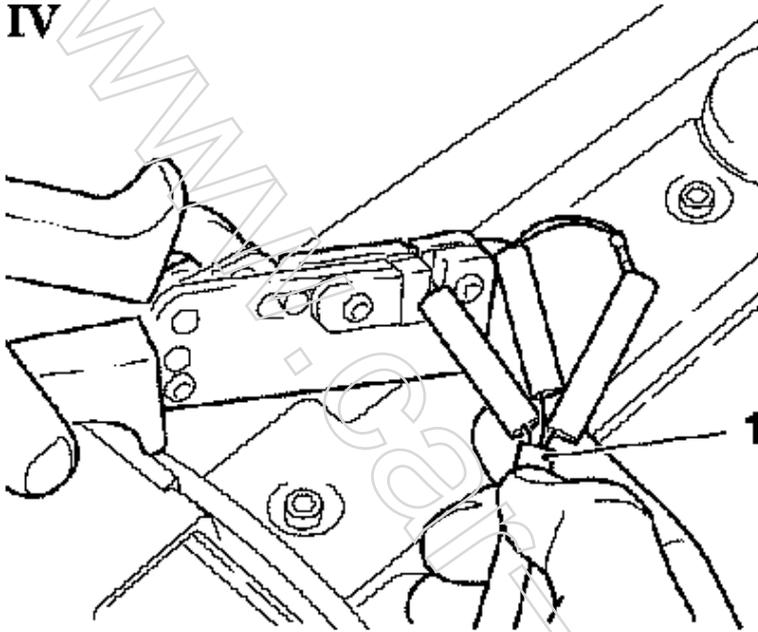
**IV**

8. Drei kleine Schrumpfschläuche und großen Schrumpfschlauch auf Kabel aufschieben und Kabelenden mit Krimpzange MKM-923-31 verkrimpen (siehe Bild IV, 1).

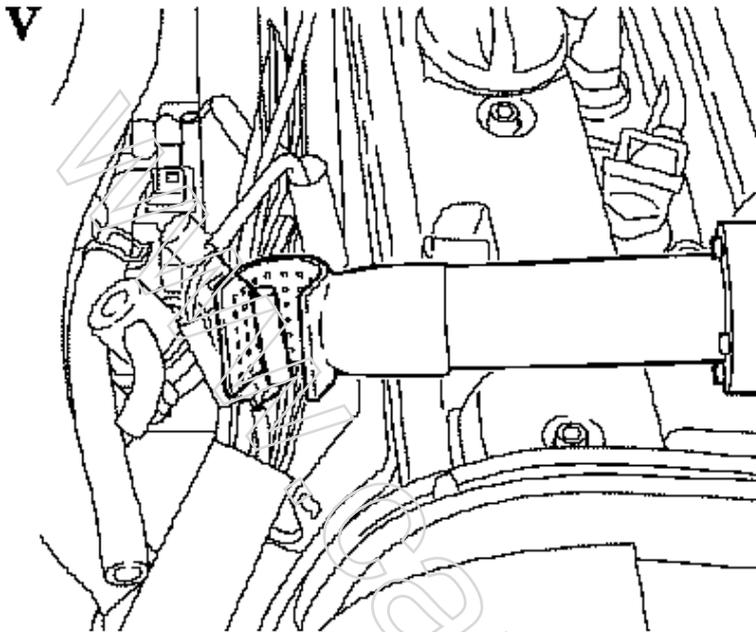
9. Schrumpfschläuche über Verkrimpung schieben und mit Heißluftfön erhitzen (siehe Bild V).

Großen Schrumpfschlauch als Isolierung über drei Kabelverbindungen schieben und erhitzen.
