Feldabhilfe: 1549

Problem: **Nockenwellensensor - Motorkontrollleuchte leuchtet auf**

Astra-F
1993,5...1997,Astra-G
1998...2000,Vectra-B
1994,5...2001,Calibra
1994,5...1997,Omega-B
1994,5...2000

C18XE| C18XEL|
X20XEV,X20XEV,X20XEV,X20XEV,X20XEV

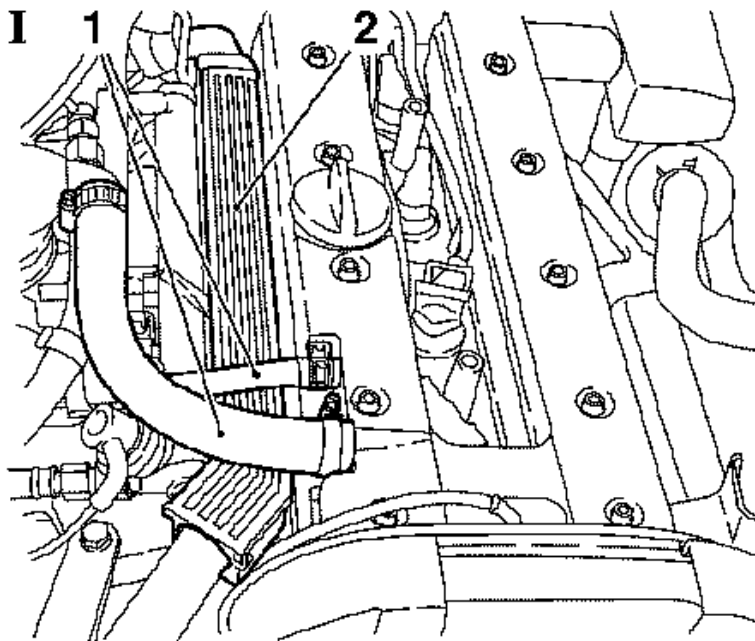
2. Schläuche Kurbelwellengehäuseentlüftung und Kabelkanal ausbauen (siehe Bild I, 1,2).

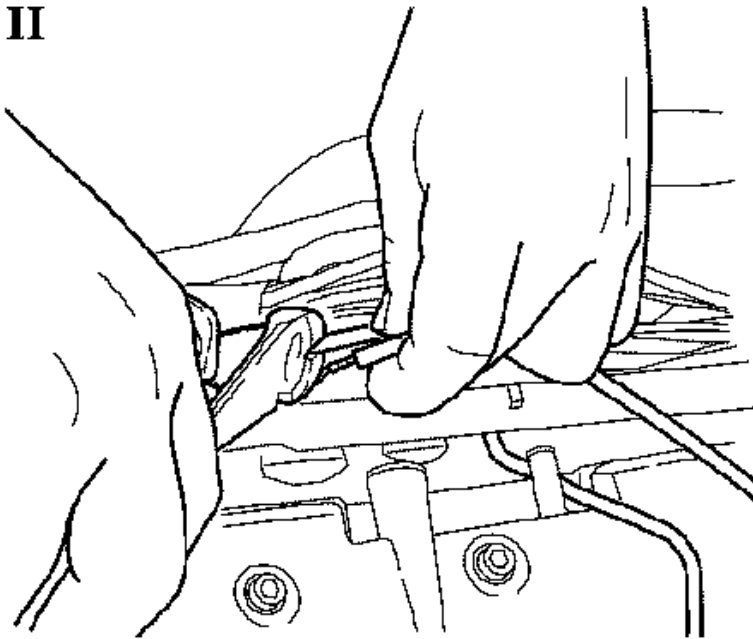
II

4. Kabelsatz Nockenwellensensor an entsprechender Stelle, mit geeignetem Werkzeug durchtrennen (siehe Bild II).

Neuen Kabelsatz nicht kürzen. Position der Kabelverkrümmung sollte, wenn möglich, innerhalb des Kabelkanals liegen.

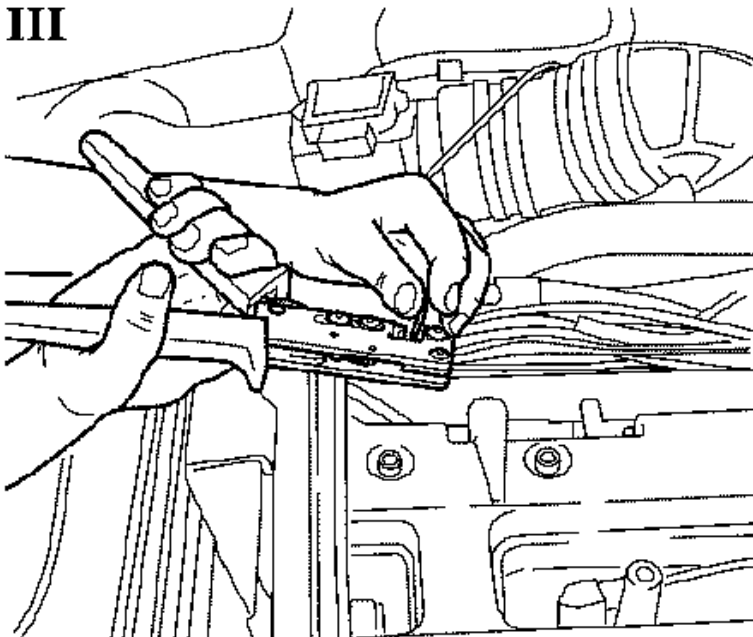
III

5. Durchtrennten Kabelsatz aus Kabelkanal ziehen.
6. Neuen Kabelsatz in Kabelkanal verlegen.
7. Kabel des Kabelsatzes mit MKM-923-31 abisolieren (siehe Bild III).

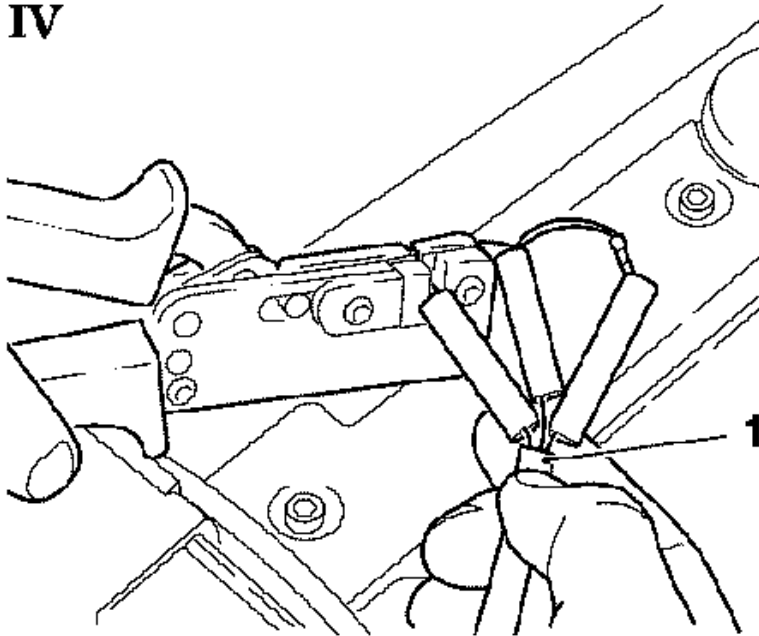
IV

8. Drei kleine Schrumpfschläuche und großen Schrumpfschlauch auf Kabel aufschieben und Kabelenden mit Krimpzange MKM-923-31 verkrampen (siehe Bild IV, 1).

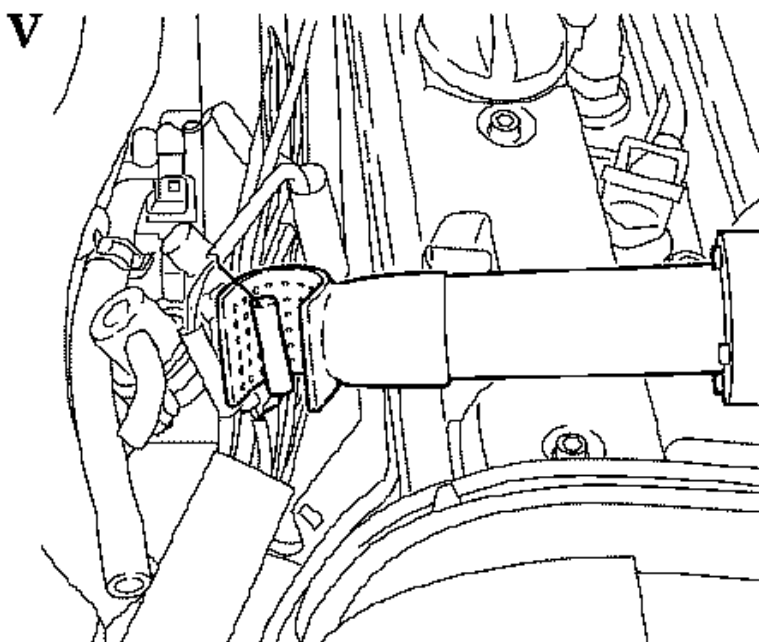
9. Schrumpfschläuche über Verkrampfung schieben und mit Heißluftfön erhitzen (siehe Bild V).

Großen Schrumpfschlauch als Isolierung über drei Kabelverbindungen schieben und erhitzen.
